Überlaufende Resttonerbehälter beim CP2025 und CM2320 MFP

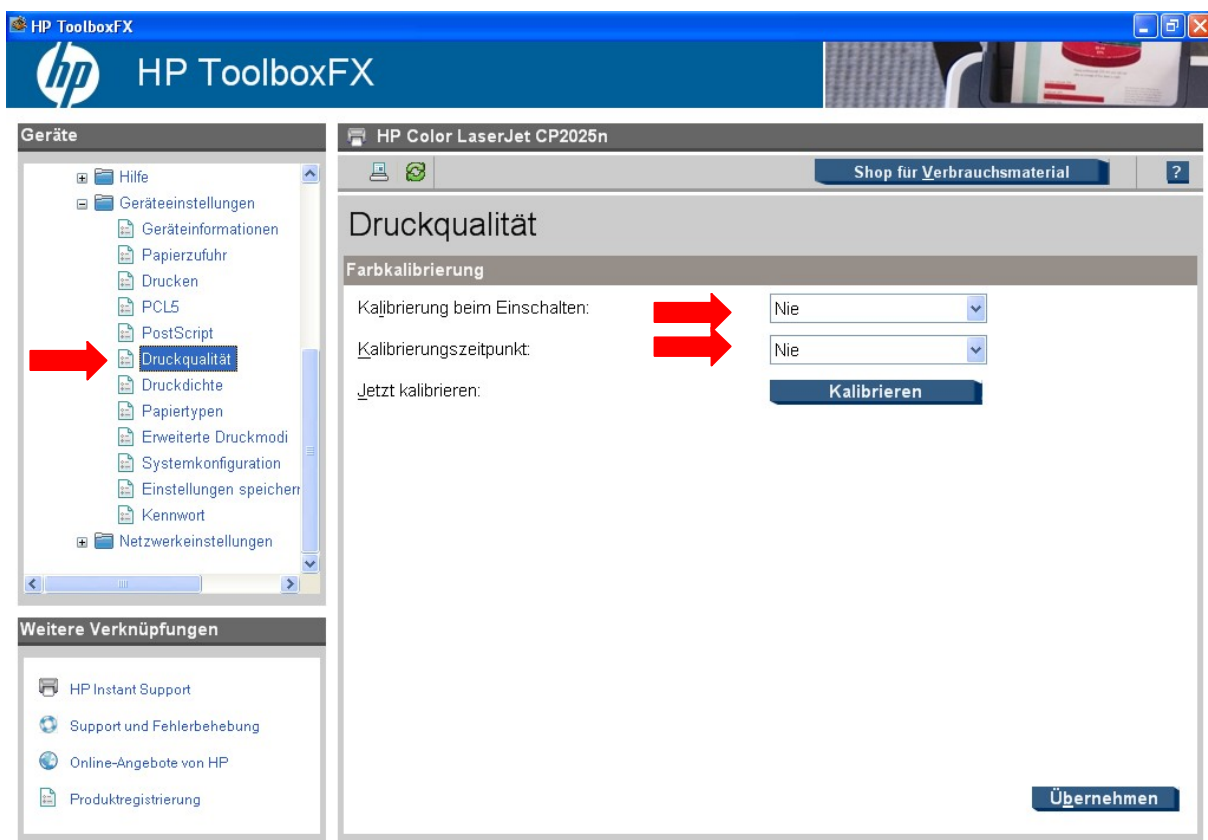
Wenn Sie mit Ihrem HP Color Laser Drucker hauptsächlich schwarz drucken, kann es vorkommen, dass die Resttonerbehälter der Farben überlaufen ohne dass Sie farbig gedruckt haben. Eine Ursache dafür kann die häufige Kalibrierung sein. Diese ist standardmäßig in der Toolbox nach jedem Einschalten und dann nach 24 Stunden eingestellt. Um das Überlaufen zu verhindern, stellen Sie die Kalibrierung bitte ab. Öffnen Sie hierzu bitte die HP-Toolbox und setzen und setzen die Werte bitte auf ‚Nie‘.

Diesen Hinweis können Sie sich am Drucker befestigen.

Sollten Sie beim Farbausdruck unsaubere Ausdrücke bekommen, so kalibrieren Sie den Drucker bitte manuell in der HP-Toolbox. Die meisten Geräte lassen dies auch direkt am Drucker über das Menü zu.
